Firmware-Update für PROFINET

Anforderungen

Durchführung des Updates

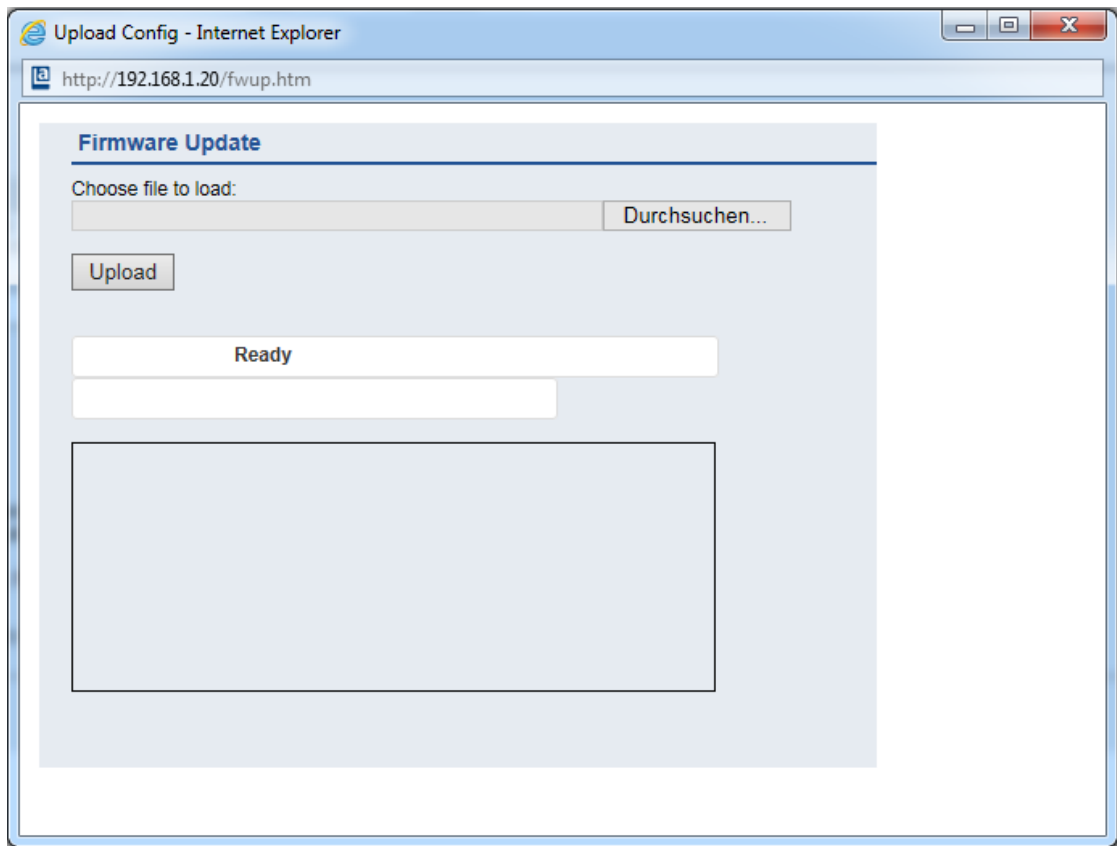
7. Auswahl der neuen Update-ZIP-Datei auf ihrem lokalen Laufwerkpfad zum Start des Updates. Anklicken von "Durchsuchen", markieren und doppelklicken auf die ausgewählten ZIP-Datei und folgendem anklicken des "Upload" Knopfes startet das Update.

8. Die Übertragung der Firmware dauert ungefähr 30 s (Der Ablauf wird visualisiert).
